S P R A W O Z D A N I E 3212/2021/OS
Z POMIARÓW PÓL ELEKTROMAGNETYCZNYCH
WYKONANYCH DLA POTRZEB OCHRONY ŚRODOWISKA

Badany obiekt: Instalacja radiokomunikacyjna Orange Polska S.A.
Numer i nazwa: 7889 (32426N!) BĘDZIN PIŁSUDSKIEGO (KKA_BEDZIN_PILSUDSKIEGO)
Adres: BĘDZIN, 11 LISTOPADA 7, Powiat będziński, WOJ. ŚLĄSKIE

Data wykonania pomiarów: 2021-04-29

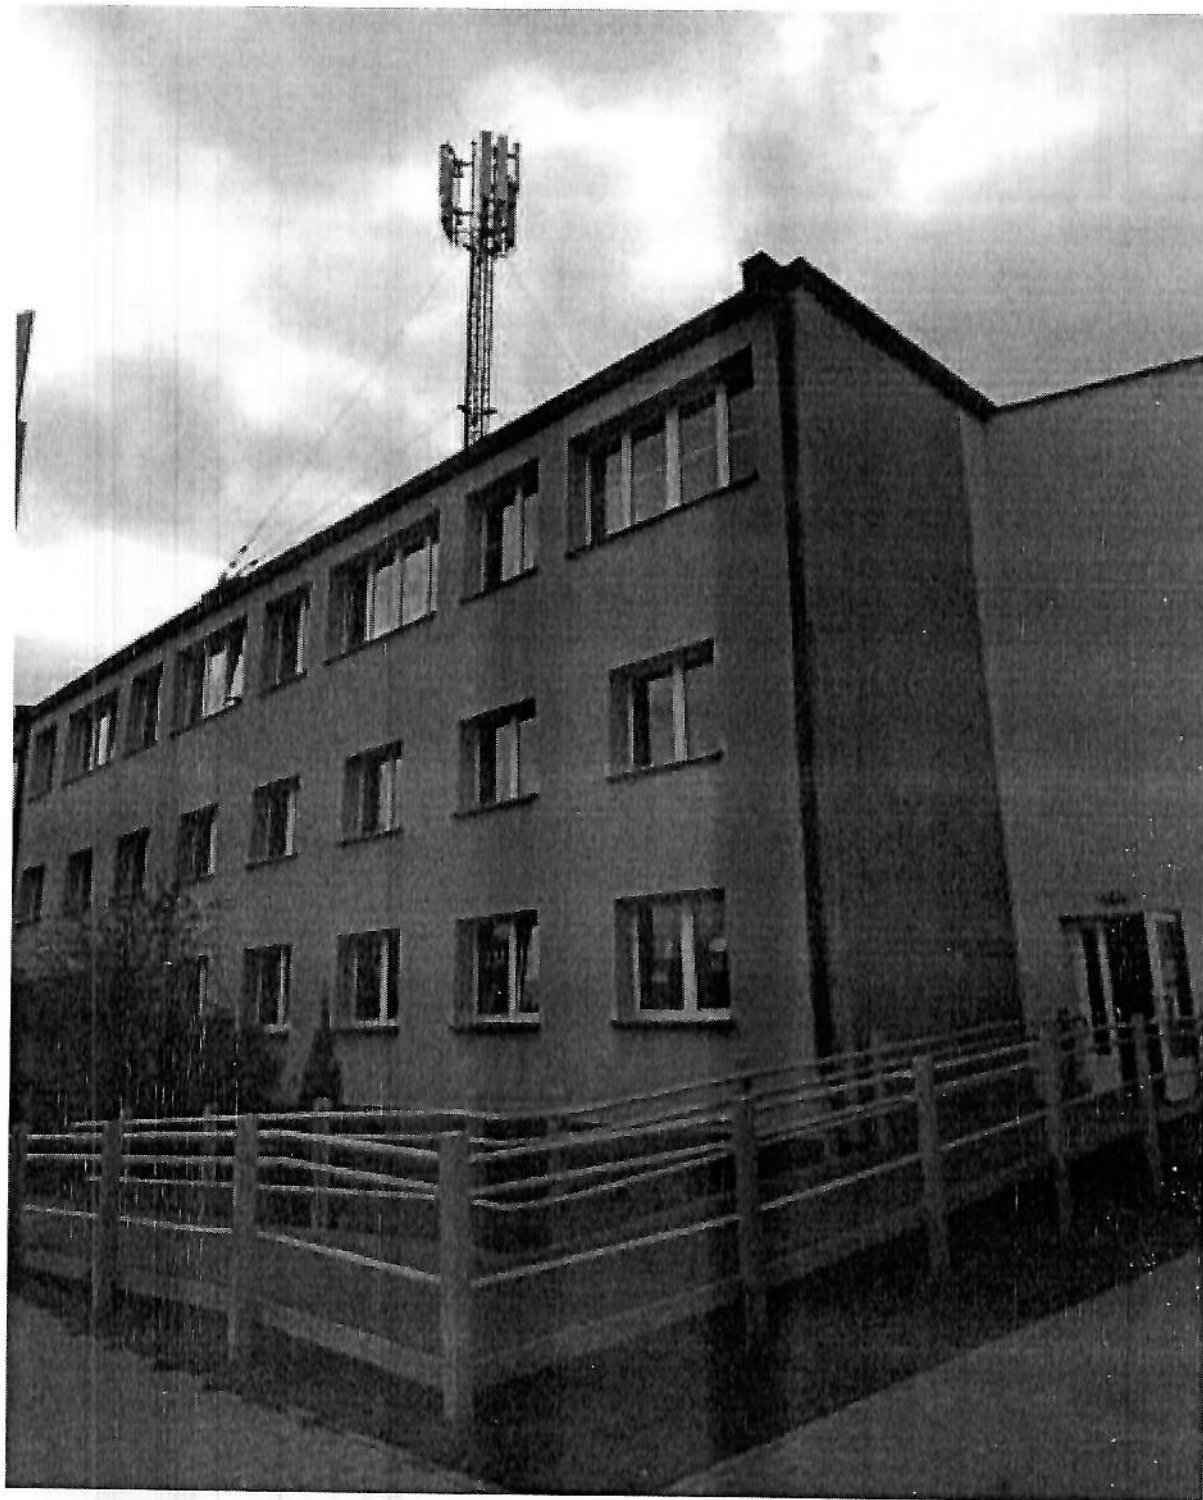
Załącznik nr 3.

Instalacja radiokomunikacyjna zlokalizowana jest na dachu. Anteny zawieszono na maszcie usytowanym na dachu budynku. Urządzenia sterujące oraz zasilające zainstalowano w szafie outdoor na dachu budynku. Wokół instalacji tereny miejskie, szkoła, budynki usługowe. Instalacja radiokomunikacyjna jest obiektem bezobsługowym. Okresowe stanowiska pracy związane są z prowadzonymi w zależności od potrzeb konserwacjami, przeglądami, strojeniem i naprawami.

Instalacja radiokomunikacyjna Orange Polska S.A. 7889 BĘDZIN PIŁSUDSKIEGO (NI_32426_KKA_BEDZIN_PILSUDSKIEGO)
Dokumentacja fotograficzna
